Zertifikat

Die Kammprofilichtung (Ballig) mit Graphitauflage, Typ MMKBZ, der Firma Möller Metalldichtungen GmbH wurde nach den Vorgaben der VDI 2440 und VDI 2200 hinsichtlich TA Luft-Konformität geprüft.

PRÜFBERICHT

Gegenstand der Prüfung:	Kammprofilichtung (Ballig) mit Graphitauflage DN40 PN40_1.4571, Typ MMKBZ
Solldurchmesser des Prüflings :	92x69x53x4 + 2x0,5 mm Graphit
Solldicke des Prüflings:	5 mm (mit Auflage)
Prüfspezifikation(VDI 2200:2005):	Prüfung der Leckagerate nach TA Luft
Prüfnummer:	0284
Prüfdauer:	13.01.2014 bis 20.01.2014
Datum des Berichts:	20.01.2014
Seite 1 von	5 Textseiten
Anlagen:	0 Seite
Gesamtseitenzahl:	5

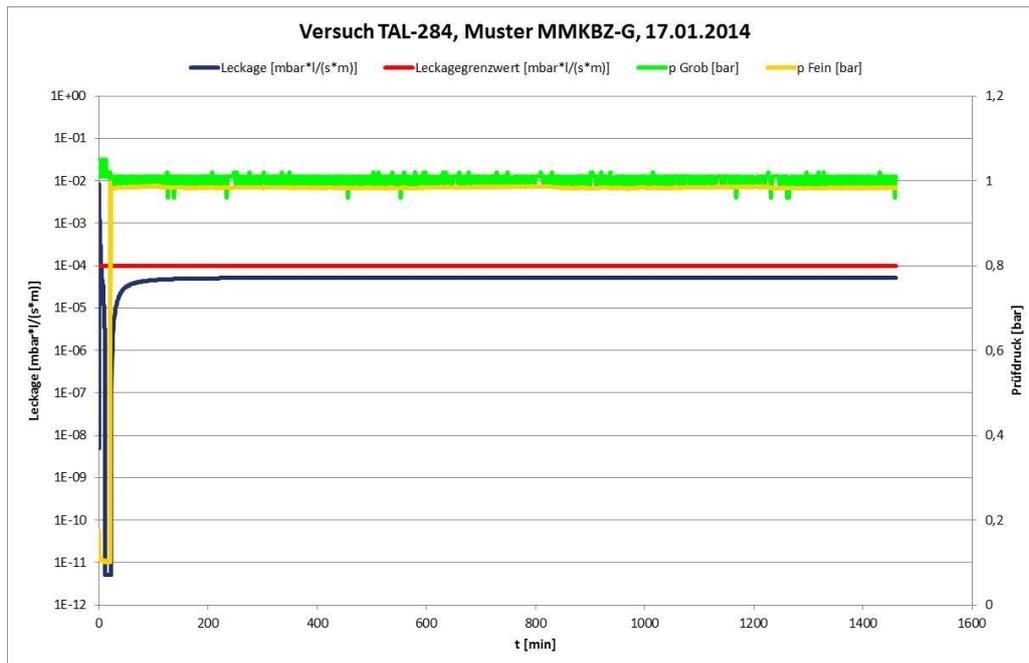
Bild 1: Grafische Darstellung des Messverlaufs

Leckagerate nach 24 h: $5,2 \cdot 10^{-5}$ mbar*l/(s*m)

Das Leckageratenkriterium nach TA-Luft (VDI 2200:2005) von

$1,0 \cdot 10^{-4} \text{ mbar} \cdot \text{l}/(\text{s} \cdot \text{m})$

wurde mit dem erzielten Prüfergebnis von

$5,2 \cdot 10^{-5} \text{ mbar} \cdot \text{l}/(\text{s} \cdot \text{m})$

nicht überschritten.
